Informationsreihe zum Thema Schimmelbefall
Beitrag 7: Technische Mängel Teil 2 von 3 Defekte Rohrleitungen

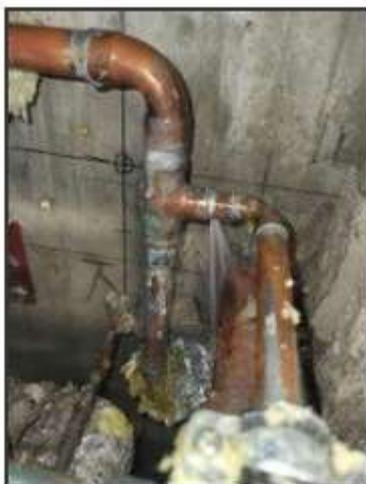
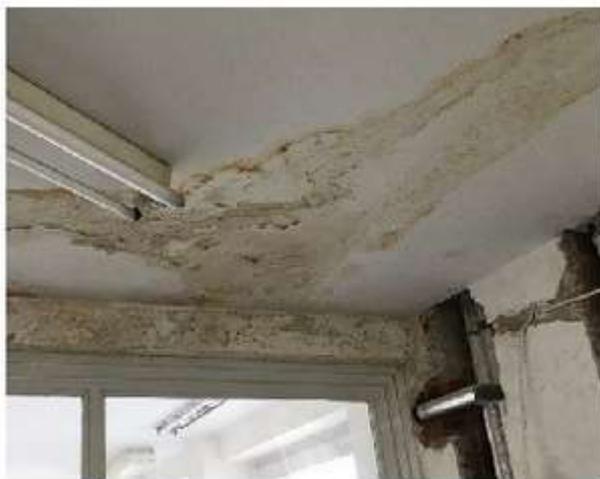
Heizungs-Rohrbruch und Folgen in der darunter liegenden WE

Defekte Rohrleitungen sind eine häufige Ursache für Wasserschäden. Diese können durch undichte Heizungs- oder Wasserleitungen, Abwasserrohre, geplatzte Schlauchverbindungen oder mangelhafte Abdichtungen im Bereich von Armaturen (z.B. in Duschen oder Wannen) entstehen. Dabei ist der Begriff "Rohrbruch" nicht immer zutreffend. In manchen Fällen handelt es sich um Materialfraß, also einen schleichenden Prozess, der über längere Zeit unbemerkt bleibt und zu erheblichen Feuchtigkeitsschäden führt.

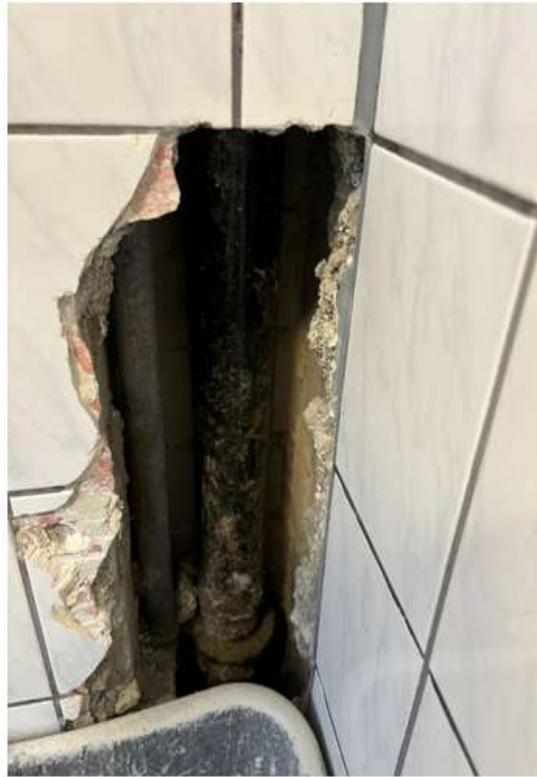
Bild 2: Rohrbruch an der Außenwand

Gerade ältere Rohre sind bei einem Kälteeinbruch besonders anfällig für Frostsprengung. Wenn Wasser in den Rohren gefriert. Beim Gefrieren nimmt Wasser etwa 9% mehr Volumen ein. Ältere Rohre halten diesen Druck häufig nicht stand und die Wandung sprengt oder reißt. In der Folge tritt Wasser aus und verursacht Feuchtigkeitsschäden.

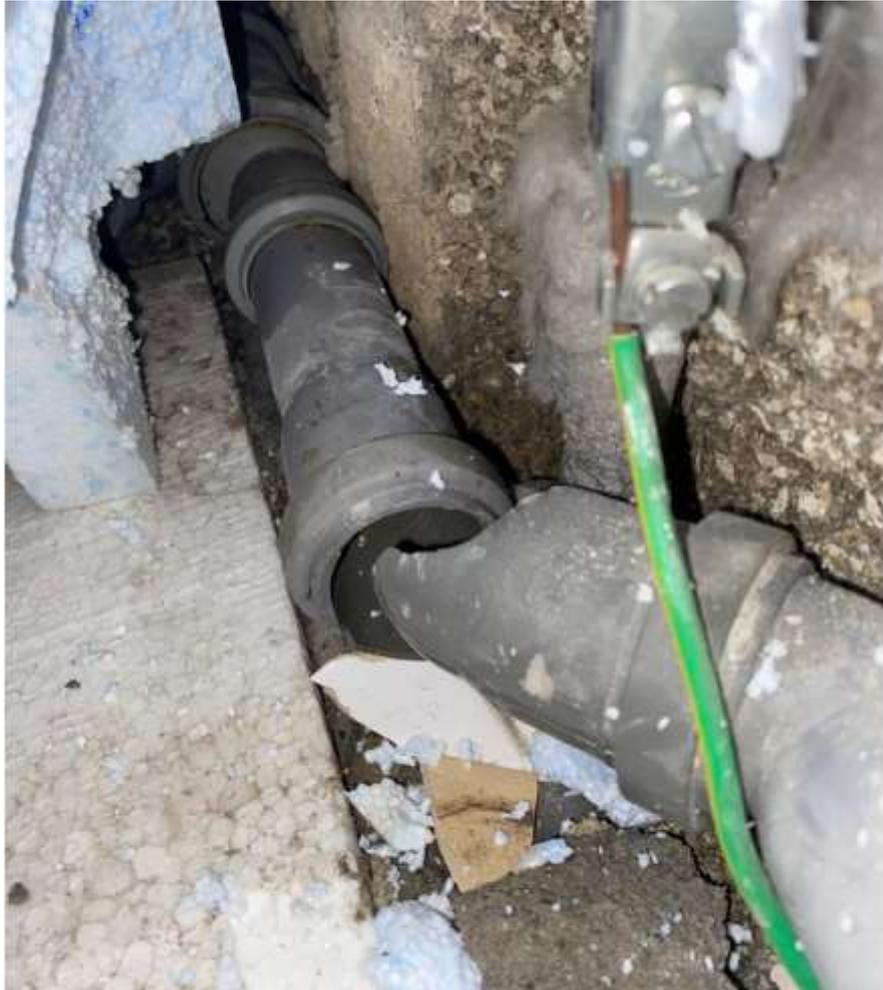
Bild 3: Bruch einer Hauptabflussleitung mit anschließendem Rattenbefall

Besonders problematisch sind undichte oder gebrochene Abflussrohre. Ein Rohrbruch in einer Abwasserleitung kann erhebliche Schäden am Mauerwerk verursachen. Abwasser dringt in die Wände ein und gefährdet langfristig die strukturelle Integrität des Gebäudes. Die Feuchtigkeit schafft ideale Bedingungen für das Wachstum von Mikroorganismen, die sich im porösen Material ansiedeln und dort vermehren können.

Zusätzlich stellen undichte Abwasserleitungen oft ein Einfallstor für Ratten dar.
